## **S/Y Rubyn pohjan ja peräsimen remppa 2008 keväällä**

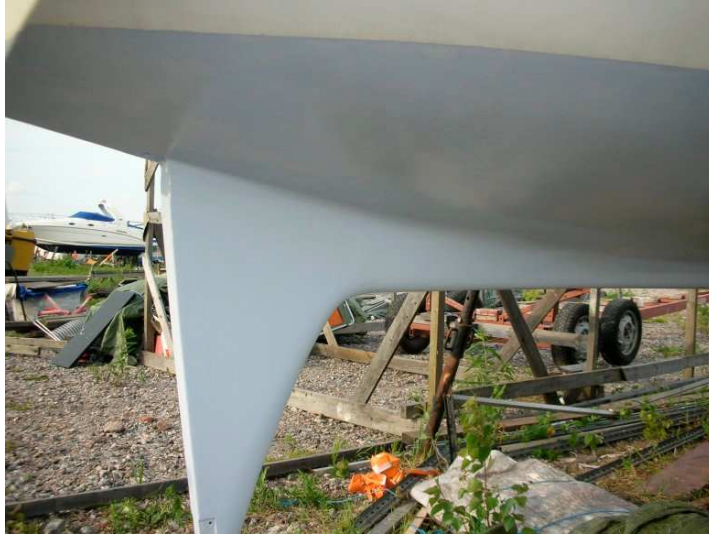
**Ensimmäinen kerros TVT:n Temacoatia vedetty pohjaan. Ostin 3 litraa harmaata ja 3 litraa kerman väristä, joita maalasin yhteensä 4 kerrosta mohairtelalla. Skegin liitos runkoon ja skegin takareuna laminoitiin epoksilla ja lasikuitukankaalla ennen maalausta. Samoin pohjassa oleva peräsimen keskilaakeri pohjustettiin epoksilla ja tiivistettiin polyuretaanimassalla.**

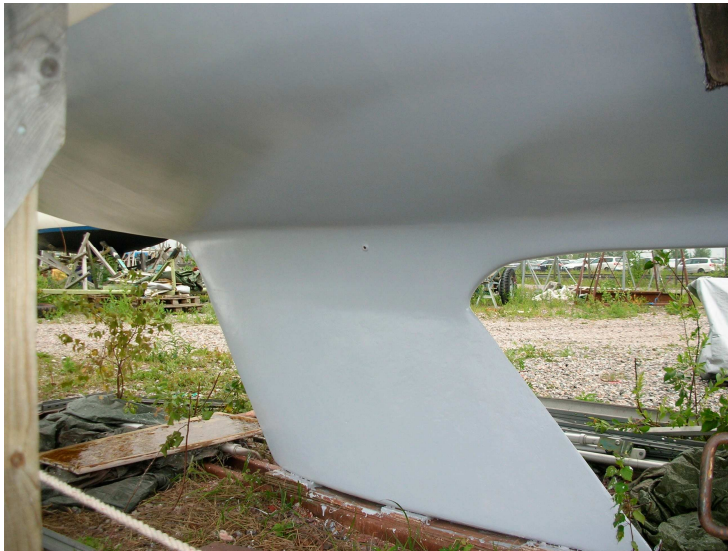
**Lisää maalikerroksia, ja pohja alkoi vähitellen olla sileä kuin pikkulapsen pylly. Melkoinen ero vanhoihin myrkkyperroksiin.**

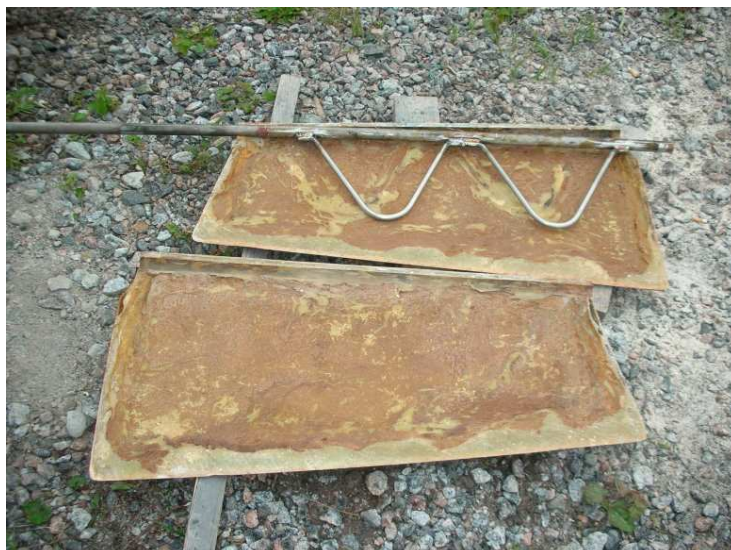
**Peräsimen puolikkaat sivelin sisäpuolelta epoksihartsilla kuivauksen jälkeen. Siinä saa vesi etsiä tietään laminaattiin.**

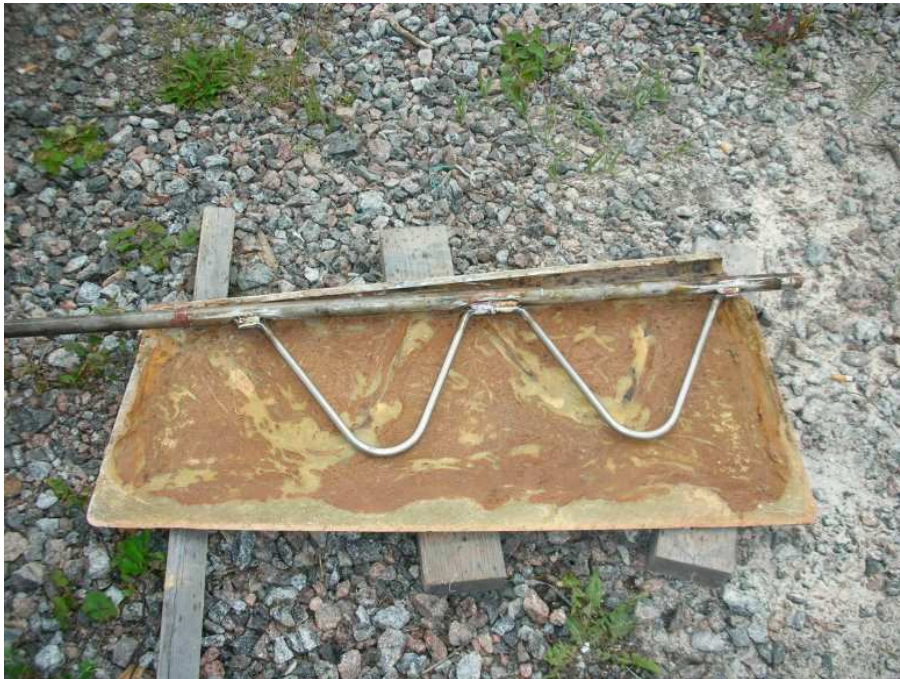
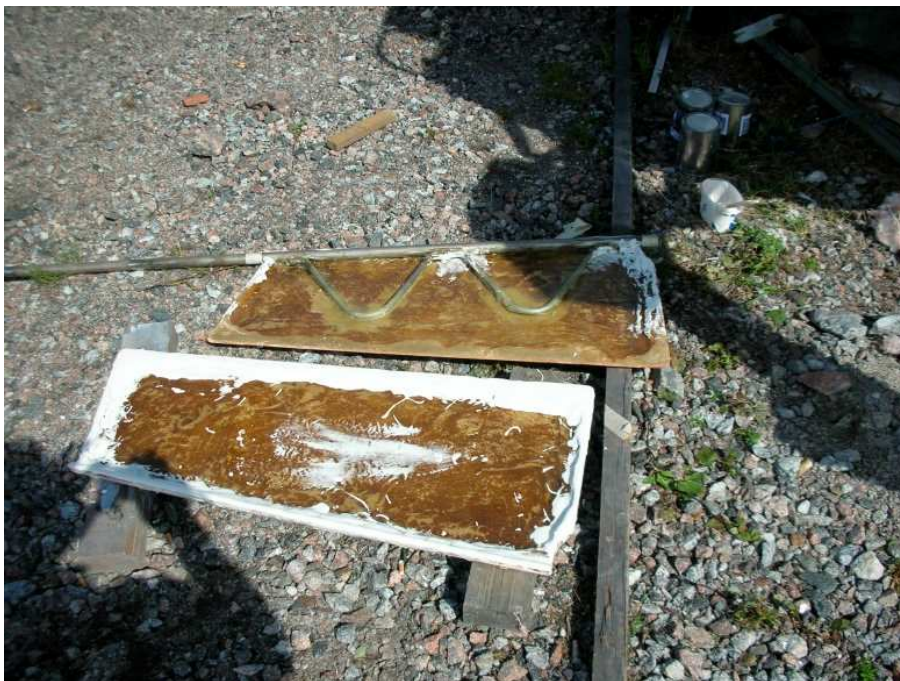
Halkaisun jälkeen paljastui iloinen yllätys. Kuten korjauskuvissa näkyy, peräsinakseliin on hitsattu kaksi V-muotoista lenkkiä, jotka on laminoitu kiinni toiseen peräsimen puolikkaaseen. Valitettavasti purkuvaiheen kuvat katosivat mystisesti bittiavaruuteen. Ylimmäinen ja alin tuki olivat ruostuneet irtipoikki, toinen keskimmaisista puoliksi. Hämmästyttävää, mitä seisova kevytsuolattu merivesi ja 37 vuotta saavat aikaan haponkestävälle teräkselle suljetussa tilassa.

**Korjattu akseli/runko laminoitiin lasikuitukankaalla ja epoksihartsilla kiinni toiseen puolikkaaseen. Alkuperäinen lasikuitumatto/polyesteriharts oli melko suurpiirteisesti laminoitu. Nyt peräsimen runko on kauttaaltaan suojattu epoksilla.**

Tuttu metallipaja hitsasi uudet lenkit haponkestävästä 12 mm:n akselistä, joten saattaa olla, että ainakin 15 vuotta saa olla huoleton sen rungon osalta.

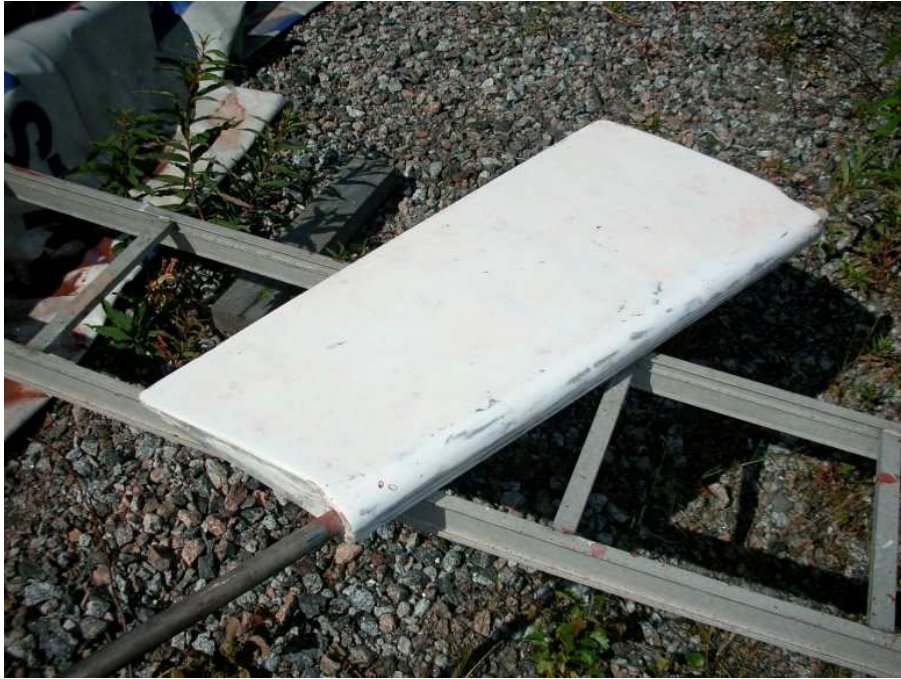
**Kuvassa runko laminoituna kiinni puolikkaaseen. Valkoinen vaahto saumapinnassa on mikropalloilla paksunnettua epoksihartsia, jota käytin myös puoliskojeen laminaatissa olleiden ilmataskujen täyttämiseen. Seuraava vaihe oli puolikkaiden liittäminen yhteen ja hartsin kovettuminen puristuksessa.**

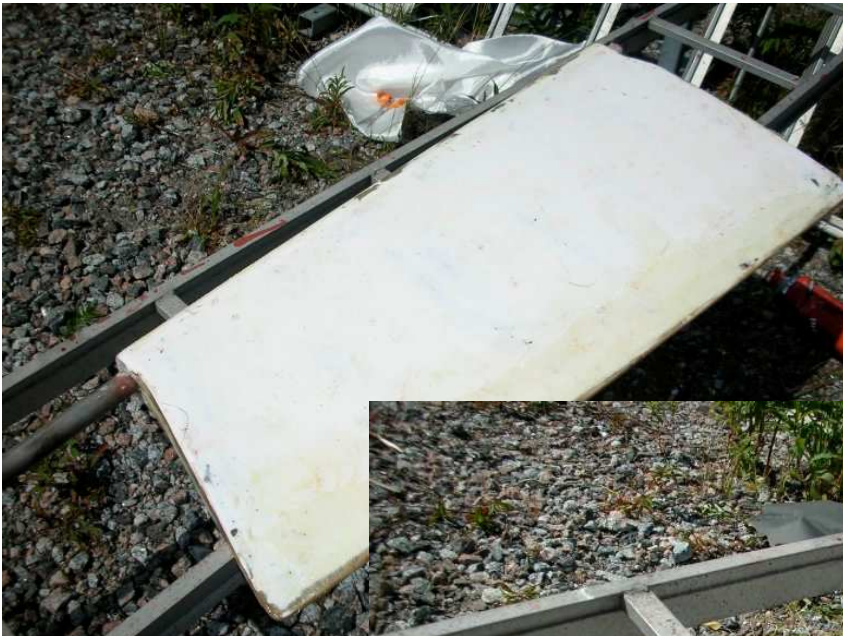
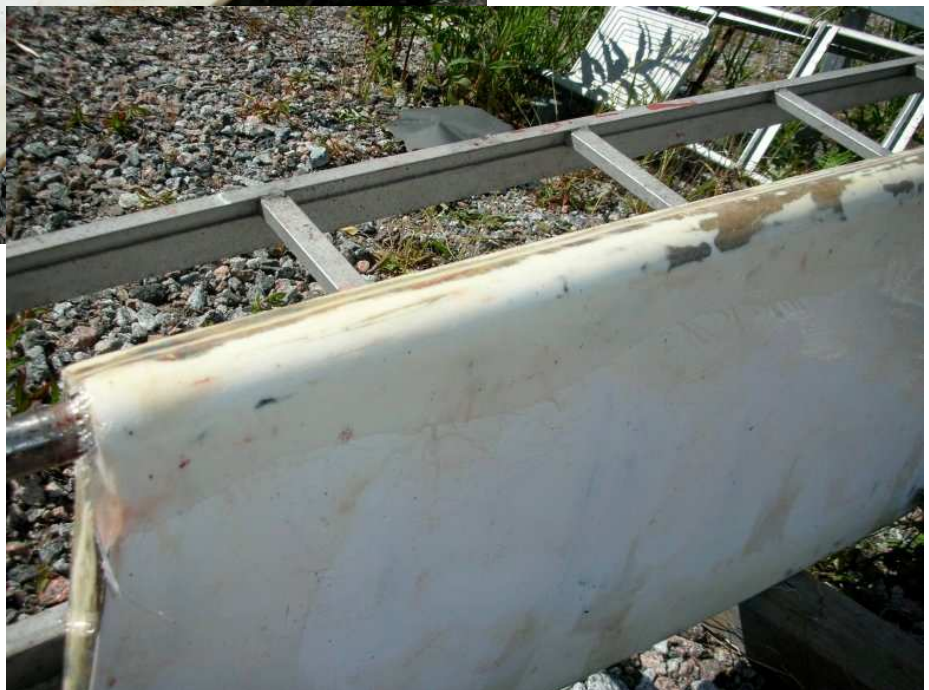
**Liimauksen jälkeen oli vuorossa saumapintojen hionta ja ympärilaminointi kankaalla + epoksihartsilla. Alkuperäinen toteutus oli pelkkä liimaus polyesterihartsilla. Ei ihme, että oli ajan saatossa haljennut.**

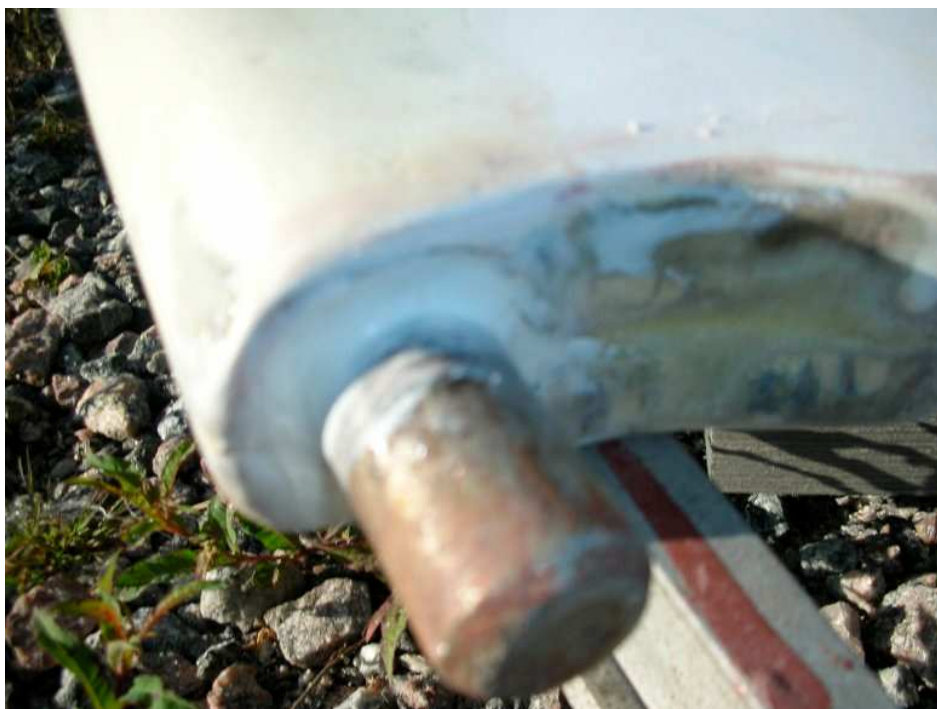
**Koska vesi oli ilmeisestikin päässyt sisään peräsimeen akselin ja lujitemuovin saumasta, päätin samalla tiivistää liitoksen uretaanmassalla. Pieni ura akselin ympärille ja sikaa riittävästi. Luulisi tuonkin kestäväen muutamia vuosia.**

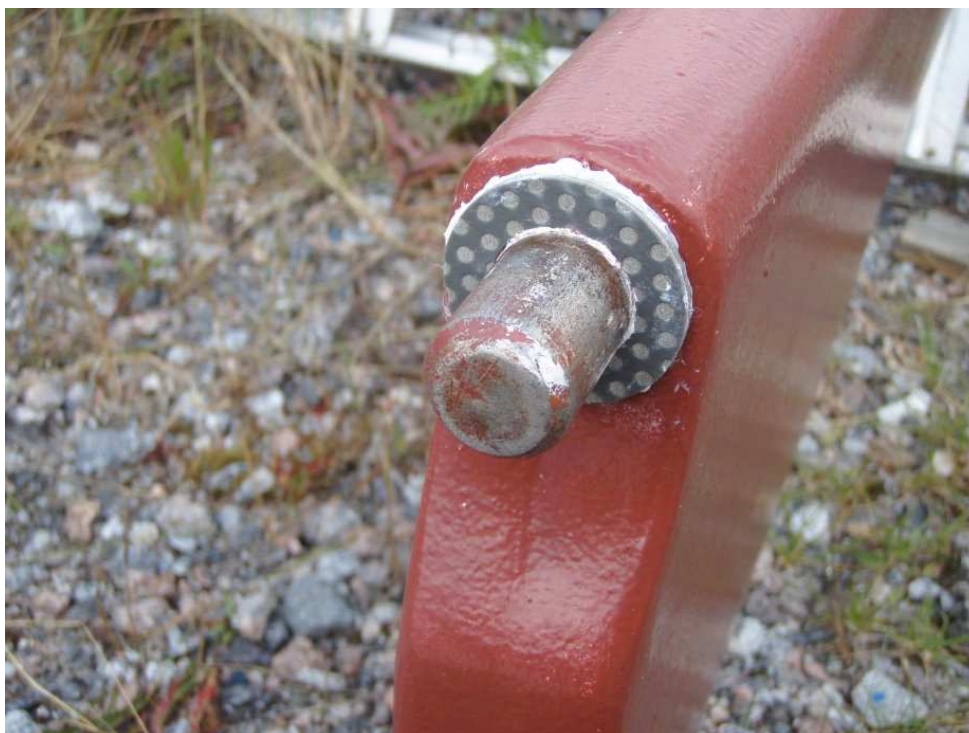
**Alalaakeri (fiiberiä) oli vuosien saatossa kuluttanut alapäähän pienen uran – en tiedä onko peräsimen puolella ollut alun perin joku priikka vastakappaleena, mutta varmaa on, että jatkuva hankaus syö hartsia. Uuden prikan etsimiseen tarvittiin jokunen puhelinsoitto, mutta lopulta Etolasta löytyi oikean kokoinen teflonpinnoitettu. Sen liimasin kiinni peräsimeen uretaanmassalla. Toimii muuten huomattavasti alkuperäistä liukkaammin.**

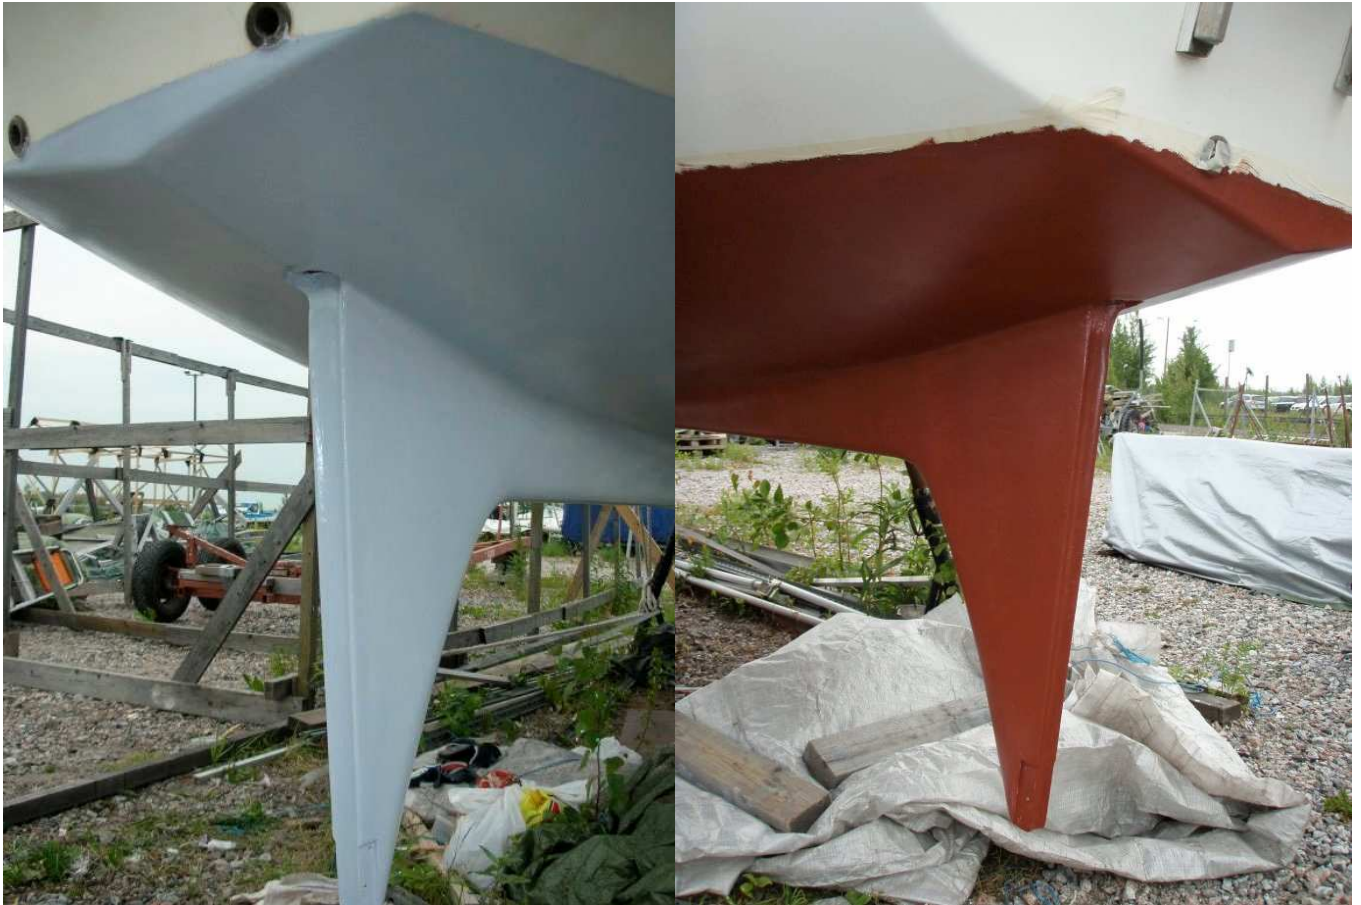
**Skegi epoksikäsiteltyä ja ensimmäiseen kertaan myrkyllä maalattuna**

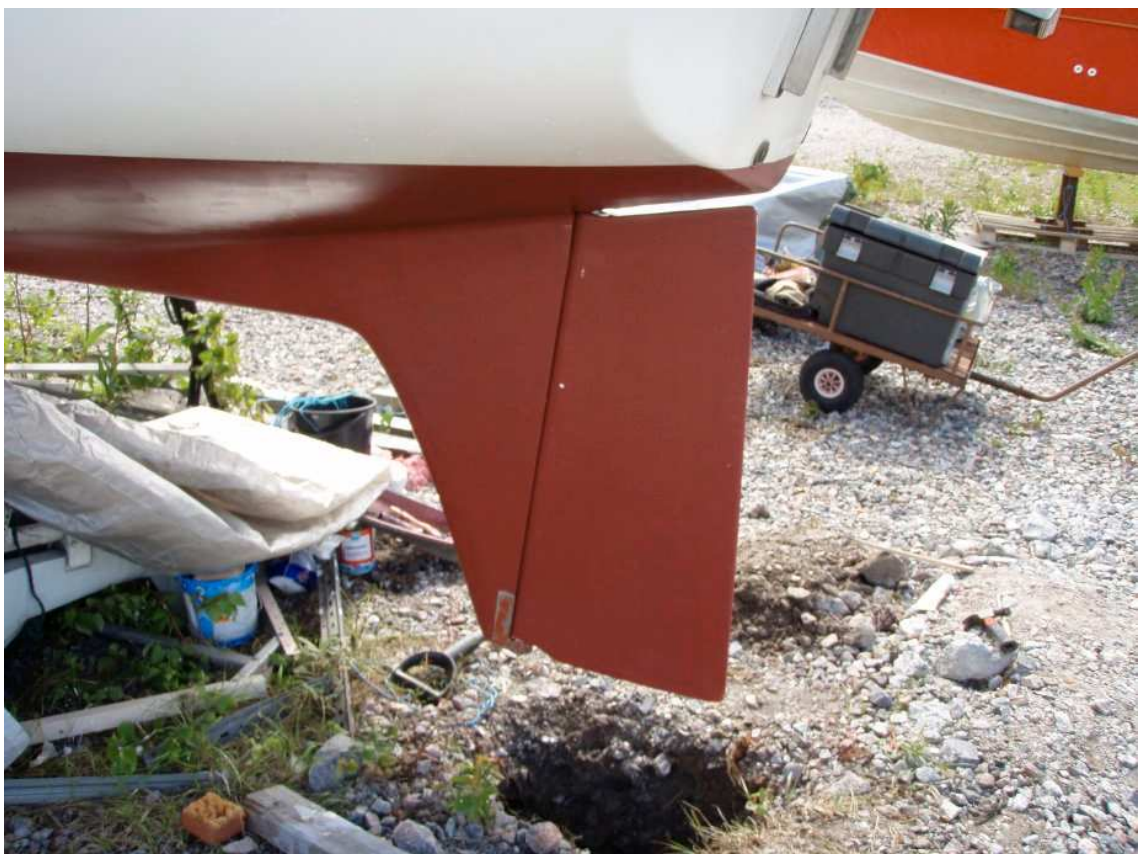
**Peräsin lopultakin paikallaan odottamassa viimeistä maalikerrosta**
