## **S/Y Rubyn pohjan ja peräsimen remppa 2008 keväällä**

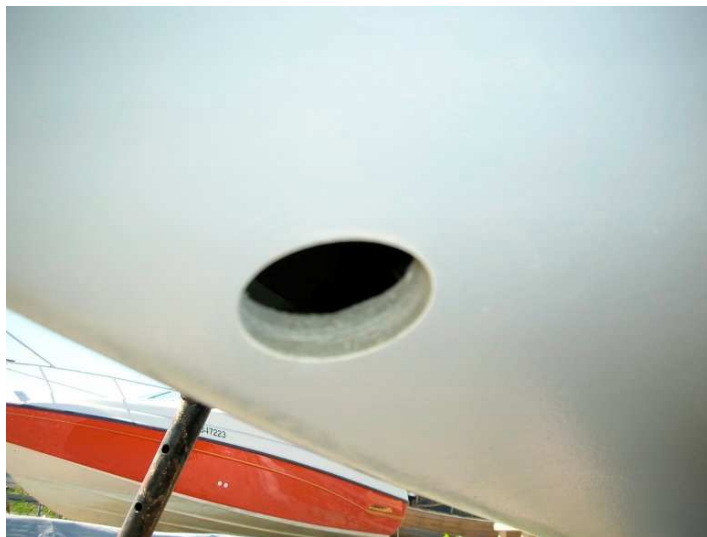
**Samalla tuli asennettua pitkään odottanut lokin anturi. Laminaatin paksuus pohjassa oli n 12 mm. reiän reunat maalattiin huolellisesti epoksilla.**
